## BANCO MODELO COLINA

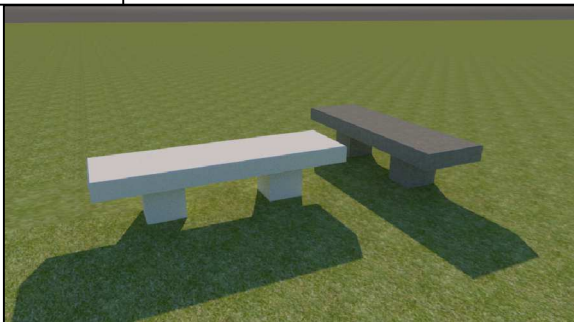
ALZADO FRONTAL Y POSTERIOR

<b>MATERIAL</b>	Hormigón armado a base de cementos CEMI 42.5R o BLI 52.5R, marmolina y triturados mármol (diferentes medidas y colores) y aditivos plastificantes.
<b>ARMADURA</b>	Armado con acero galvanizado y grafil galvanizado de 3 mm a 6 mm.
<b>COLORES</b>	Blanco, gris o con colorantes de óxido de hierro.
<b>ACABADOS</b>	Liso, granallado, mixto (liso-granallado) y mixto (liso-pulido). Hidrofugado (repelente al agua y al aceite).  Resistencia a compresión 36.5 (N/mm <sup>2</sup> según UNE-EN-12390-03).  Absorción al agua 2.1 % según UNE EN-13369.
<b>PESOS Y MEDIDAS</b>	Conjunto de tres piezas (2 patas + asiento) para formación de banco 2.00 m x 0.60 m x 0.45 m Peso del conjunto: 530 Kg.
